## Sarana Pendukung Venue F1H2O Ditelan Danau Toba, TPT Muliaraja Balige Retak dan Terancam Roboh

Karmel - [SUMUT.BOSSMAN.CO.ID](http://SUMUT.BOSSMAN.CO.ID)

Mar 4, 2024 - 19:13

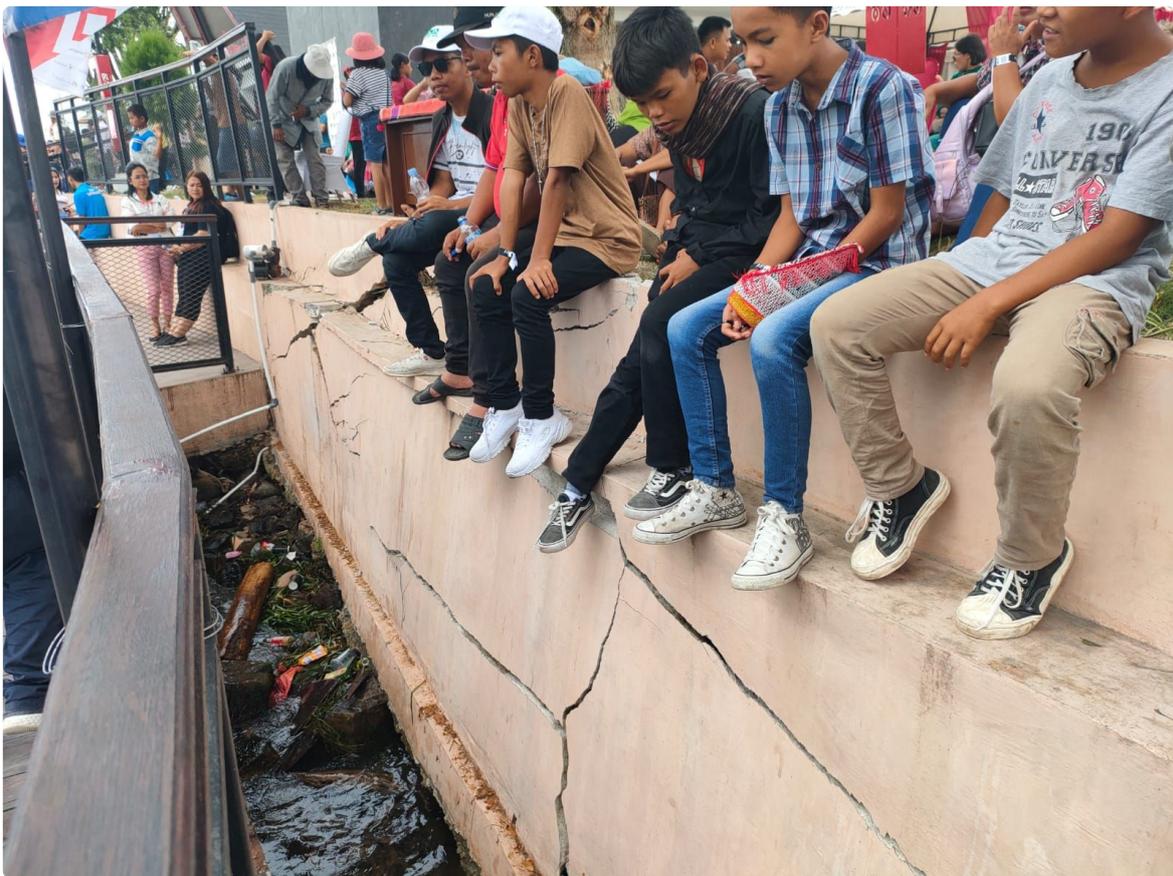
Tepatnya di Bontean Muliaraja Balige dinding tepian tembok penahan tanah guna untuk menahan hempasan ombak air Danau Toba mengalami retakan dan retakan dinding bangunan sudah mulai membesar dan memanjang.

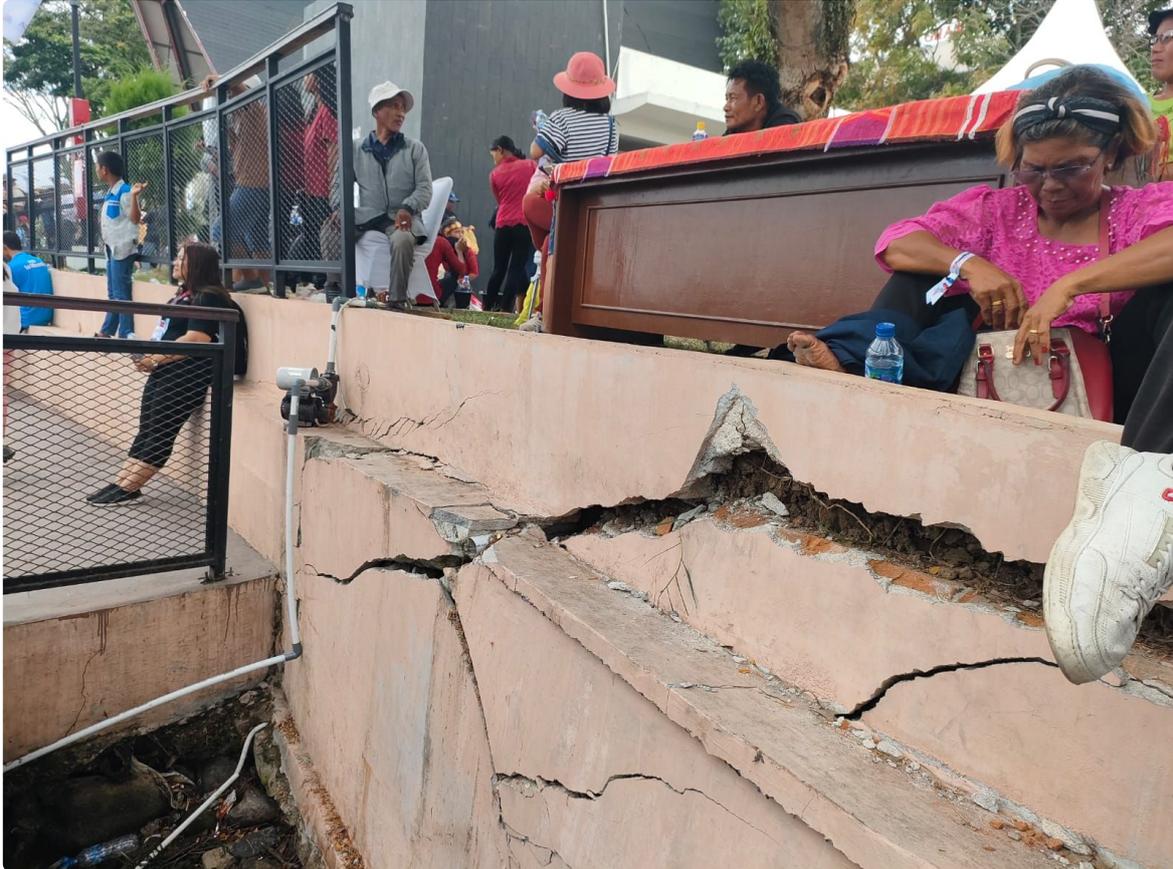
Terlihat kondisi fisik bangunan dinding penahan tanah dan penahan hempasan ombak air Danau Toba terkesan asal dibangun. hal ini terlihat sepertinya bangunan tersebut tidak memakai bangunan pondasi. dimana untuk sebelum pemasangan harusnya diawali dengan penggalian untuk pemasangan pondasi yang lebih kokoh layaknya tepi danau untuk menjaga hantaman ombak air danau Toba.

Akibatnya dinding bangunan penahan tanah dan ombak air danau Toba mengalami gerusan mengancam akan roboh hingga mengalami retakan dan retakan sudah mulai memanjang serta dinding bangunan penahan tanah dan penahan ombak air danau toba tampak sudah mulai mengalami kemiringan.
