## Sarana Pendukung Venue F1H2O Ditelan Danau Toba, TPT Muliaraja Balige Retak dan Terancam Roboh

Karmel - [SUMUT.BOSSMAN.CO.ID](http://SUMUT.BOSSMAN.CO.ID)

Mar 4, 2024 - 19:13

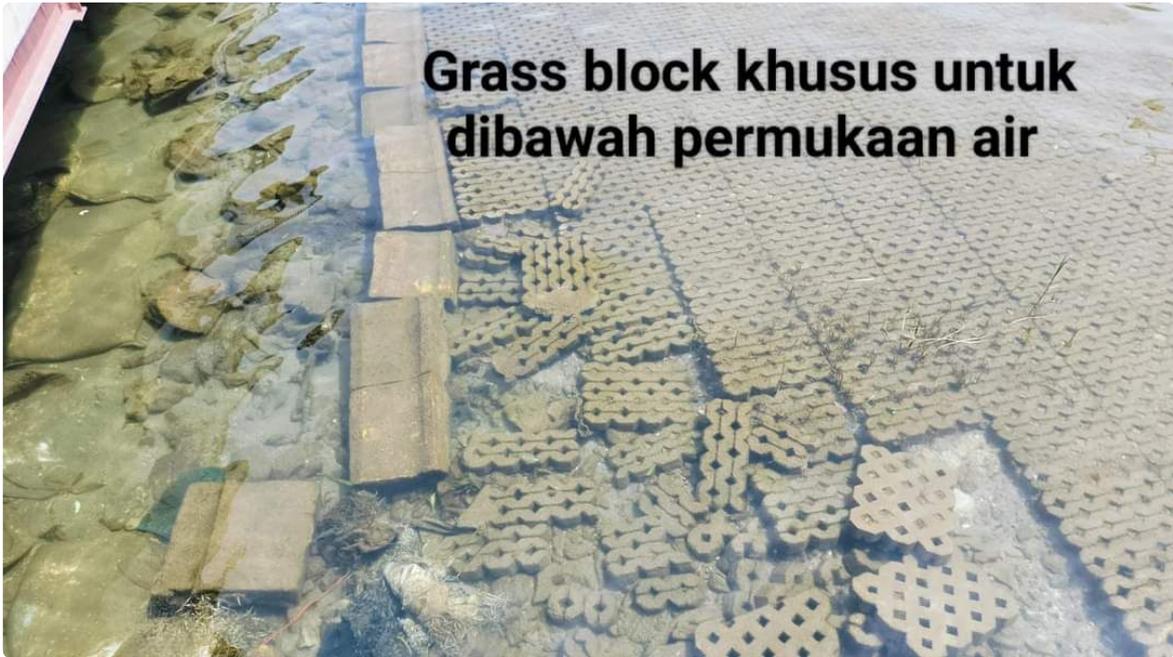
Ditengah berlangsungnya event F1 Powerboat (F1H2O) Indonesia Lake Toba 2024 di Danau Toba Balige Kabupaten Toba dari tanggal 01 - 03 Maret 2024 (Jumat, Sabtu dan Minggu) ada hal yang yang janggal di bangunan fisik kawasan Veniue F1H2O Bontean Muliaraja Balige.

Tepatnya di Bontean Muliaraja Balige dinding tepian tembok penahan tanah guna untuk menahan hempasan ombak air Danau Toba mengalami retakan dan retakan dinding bangunan sudah mulai membesar dan memanjang.

Terlihat kondisi fisik bangunan dinding penahan tanah dan penahan hempasan ombak air Danau Toba terkesan asal dibangun. hal ini terlihat sepertinya bangunan tersebut tidak memakai bangunan pondasi. dimana untuk sebelum pemasangan harusnya diawali dengan penggalian untuk pemasangan pondasi yang lebih kokoh layaknya tepi danau untuk menjaga hantaman ombak air danau Toba.

Akibatnya dinding bangunan penahan tanah dan ombak air danau Toba mengalami gerusan mengancam akan roboh hingga mengalami retakan dan retakan sudah mulai memanjang serta dinding bangunan penahan tanah dan penahan ombak air danau toba tampak sudah mulai mengalami kemiringan.
